ZAKŁAD INŻYNIERII ELEMENTÓW BUDOWLANYCH
LABORATORIUM ELEMENTÓW BUDOWLANYCH

SPRAWOZDANIE Z BADAŃ Nr LZE00-02593/16/Z00NZE (Umowa nr 02593/16/Z00NZE)

Typ i nazwa wyrobu budowlanego, którego próbkę poddano badaniu:	Drzwi stalowe zewnętrzne pełne, S-door, model MALTA 970x2050mm, Prawe, Złoty Dąb
Nazwa i adres zlecającego przeprowadzenie badań:	Mazowiecki Wojewódzki Inspektor Nadzoru Budowlanego ul. Czereśniowa 98, 02-456 Warszawa
Imię, nazwisko i stanowisko służbowe przeprowadzającego badania:	mgr inż. Mateusz Jackowski, specjalista inżynierjno-techniczny.

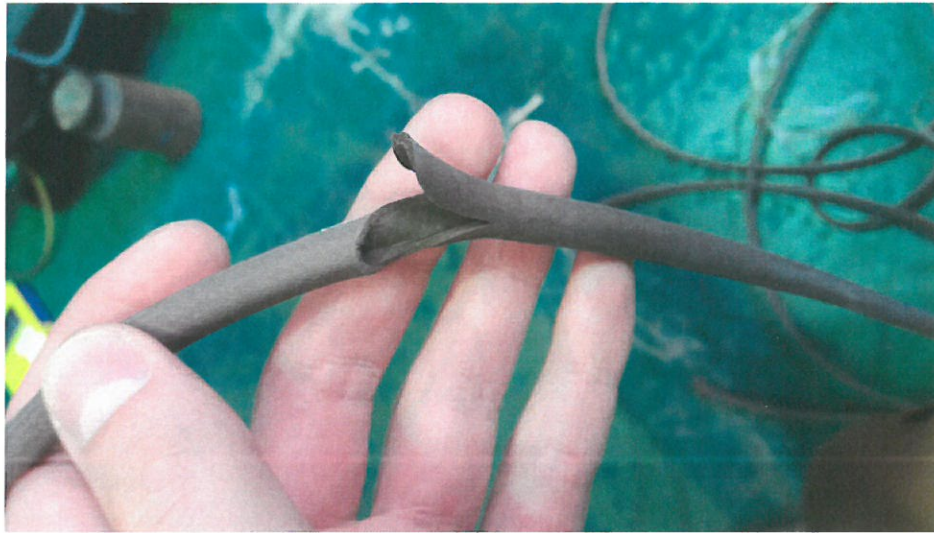
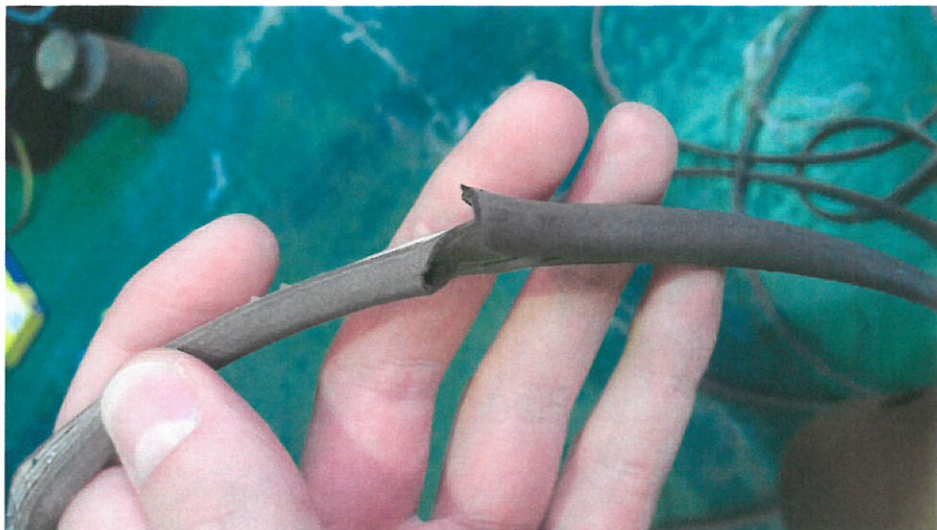
Fot. 1-3. Zdemontowana uszczelka (przez Przedstawicieli Producenta).

Ja niżej podpisany oświadczam, iż w trakcie montażu przez Przedstawicieli Producenta próbki zabezpieczonej przez Mazowiecki Wojewódzki Inspektorat Nadzoru Budowlanego w Warszawie (drzwi zewnętrznych stalowych pełnych S-door, model MALTA, 970x2050mm, prawych, kolor ŻŁOTY DĄB) byłem świadkiem zerwania uszczelki oraz próby wymiany na identyczną nową (wg Przedstawicieli producenta). Zdarzenie miało miejsce 24.11.2016 o godz. 11.45.

Przedstawiciele Producenta argumentowali swoje działanie faktem, iż zainstalowana uszczelka w zabezpieczonym przez WINB wyrobie była wadliwa (pęknięta) co widać na załączonych zdjęciach oraz faktem, iż zasadą montażu jest przekazanie drzwi Klientowi bez wad.

Montaż próbki na potrzeby badań, w porozumieniu ze Zleceniodawcą, przeprowadził Producent. W trakcie montażu, za zgodą Inspektora Nadzoru Budowlanego, dokonano wymiany uszkodzonej uszczelki na nową. Montaż wykonano zgodnie z instrukcją montażu oraz przeprowadzono niezbędną regulację obiektu badań (patrz Załączniki – „Oświadczenie”).

1. wymianę pękniętej uszczelki (założenie nowej)
2. zamontowanie właściwych (dla drzwi MALTA) akcesoriów (klamka, okucia, wkładka, szyld)

Dodatkowo oświadczam, że wymieniona uszczelka oraz zastosowane akcesoria drzwiowe są identyczne z elementami wprowadzanymi do obrotu przez Producenta.
